Barra di torsione su Lancia LYBRA : problemi e soluzioni

2 – RUMOROSITA' DOVUTA ALLA BARRA DI TORSIONE

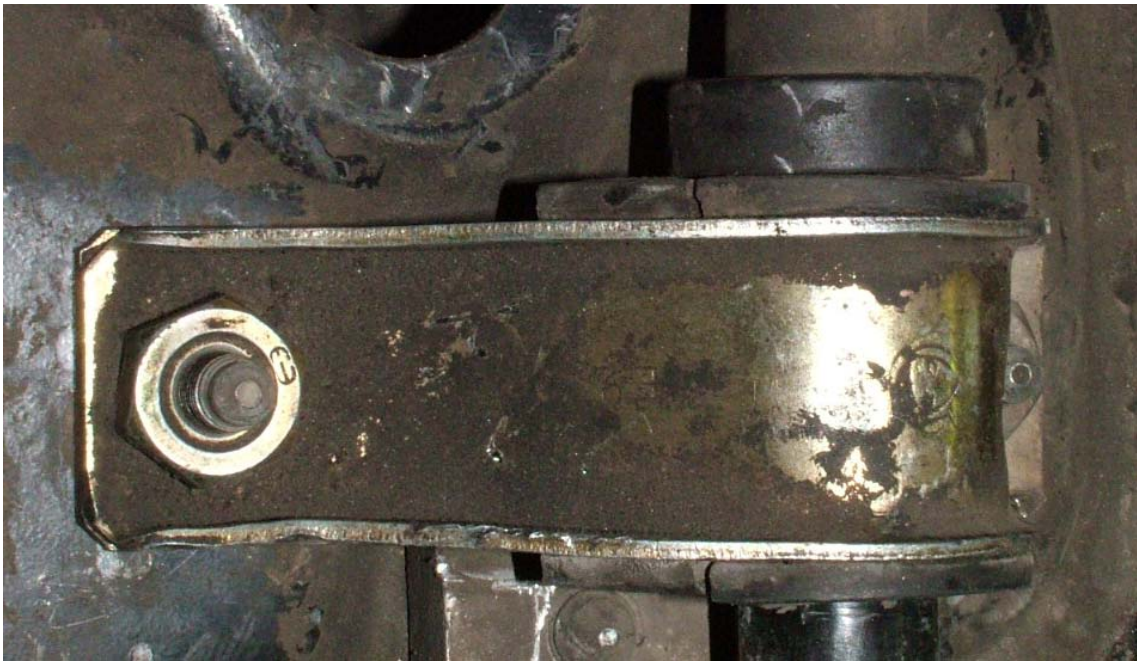
Foto 12

Si potrebbe pensare che l'usura "mangi" il lato del gommino a ridosso del fine-corsa, ma la foto 12 indica che non è questo il problema.

Come si può vedere il lato del gommino a ridosso del fine corsa ha lo stesso spessore del lato esterno. E allora ?

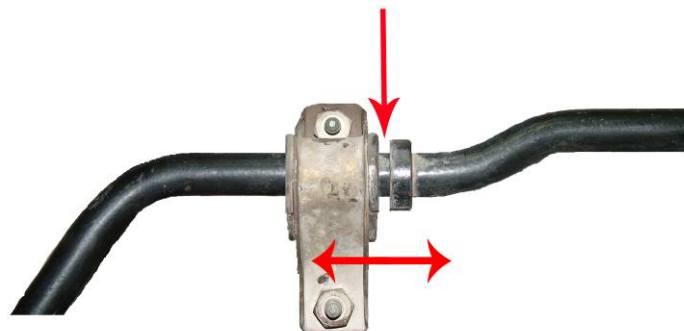
Gioco responsabile del movimento orizzontale della barra

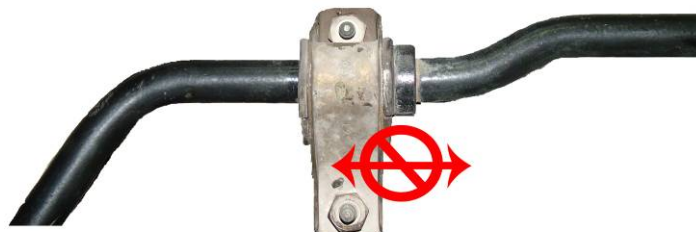
Foto 13

Gioco eliminato

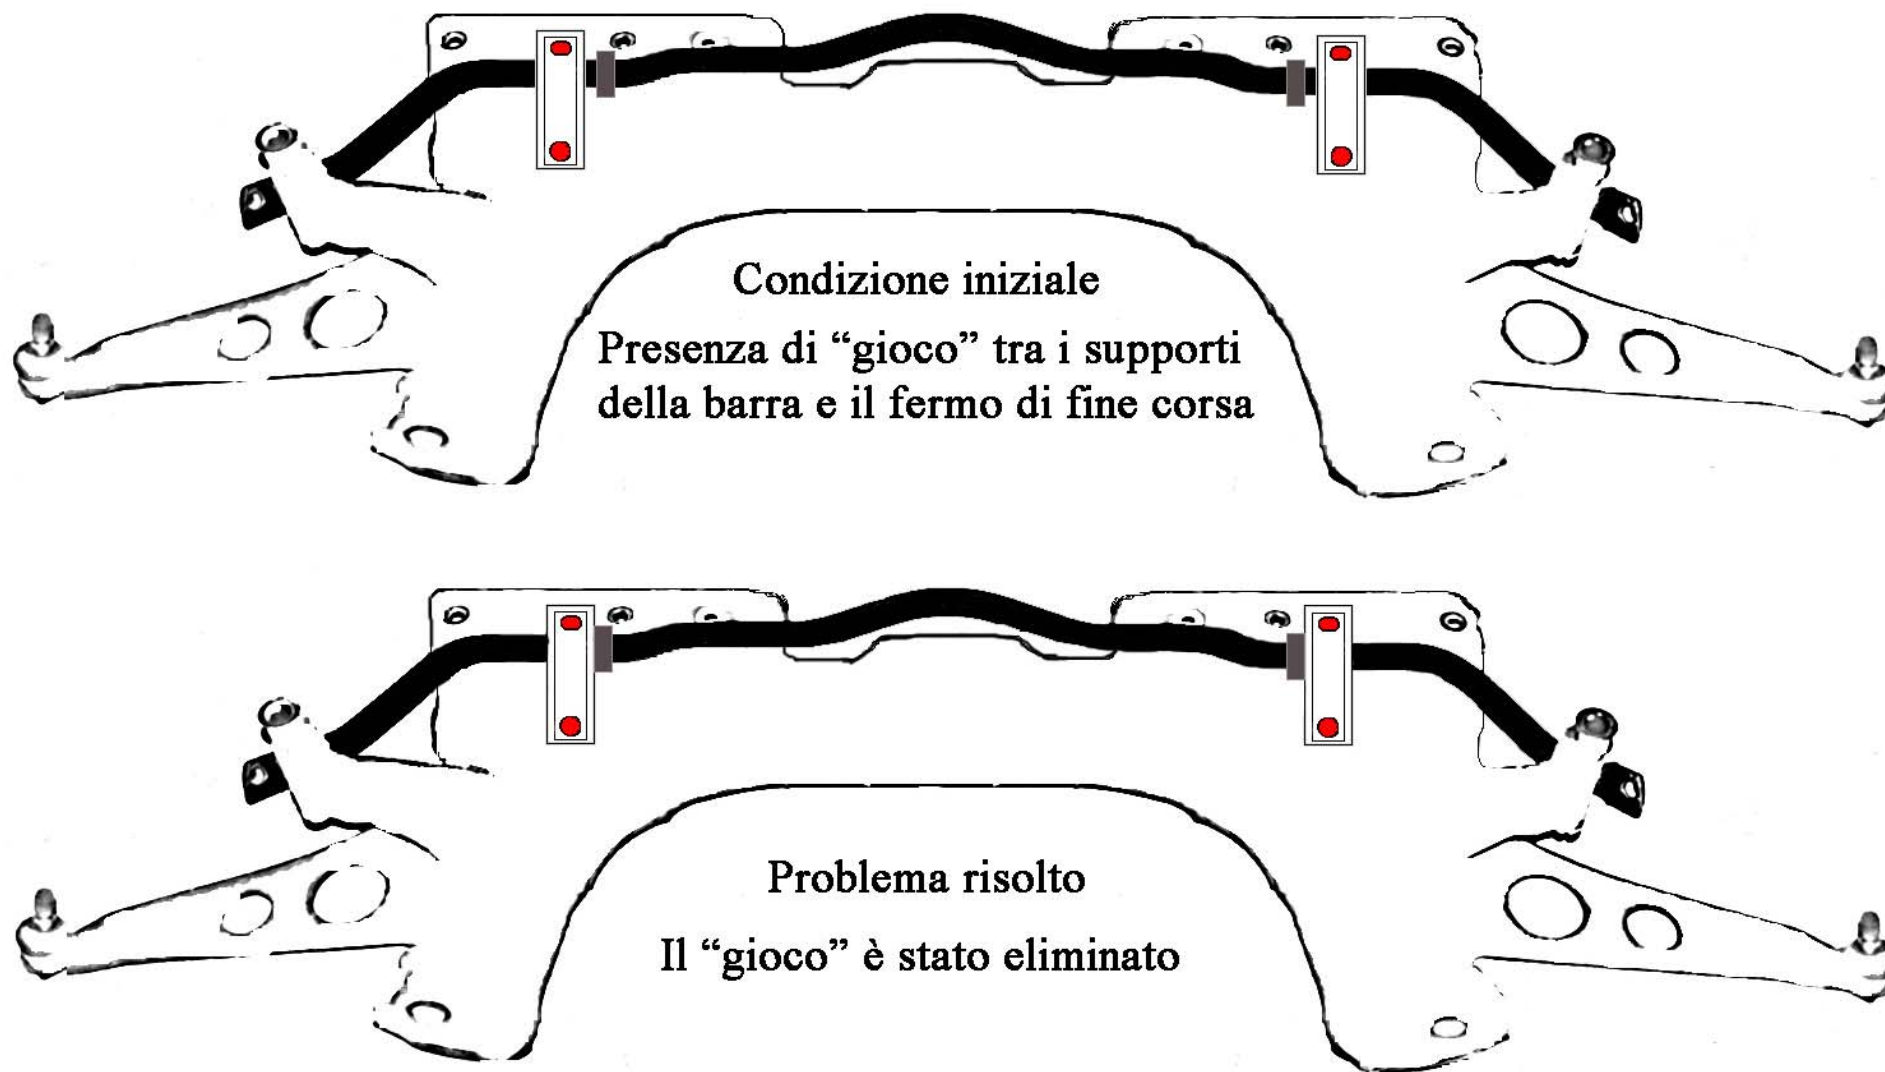
Il vero problema è la non corretta esecuzione dei fori di passaggio delle viti che fissano i supporti ; i supporti della barra anteriore sono avvitati alla traversa (o, come la chiamano i meccanici, “slitta”). Purtroppo i fori realizzati in catena di montaggio sulla traversa sono stati fatti un po’ troppo esterni, non calibrandoli esattamente in funzione dei fine corsa. La conseguenza, come detto, è che quando i supporti sono avvitati (in fabbrica) alla traversa, rimane del gioco tra di essi e il fine corsa. Gioco che non dovrebbe assolutamente esserci.

Figura 3 – In alto : com'è montata la barra. In basso : come dovrebbe essere montata

La soluzione adottata per risolvere il problema è stata quella di “ovalizzare” i fori di passaggio in questione, ovvero di allargare il foro originale, con l’ausilio della punta di una fresa, verso l’interno (ottenendo, appunto, un foro ovalizzato)

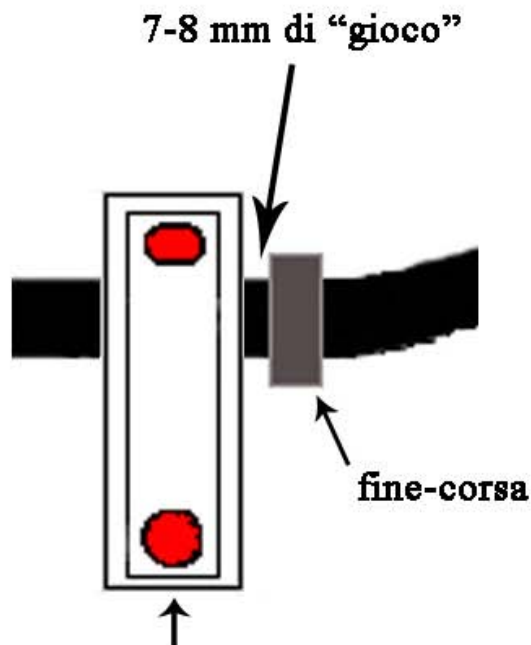
Le sedi di passaggio delle viti (sulla traversa) sono troppo esterne, con il risultato che una volta avvitato, il supporto rimane staccato di 7-8 mm dal fine corsa (che è fisso sulla barra). Questo crea un “gioco” totale di 1,5 cm

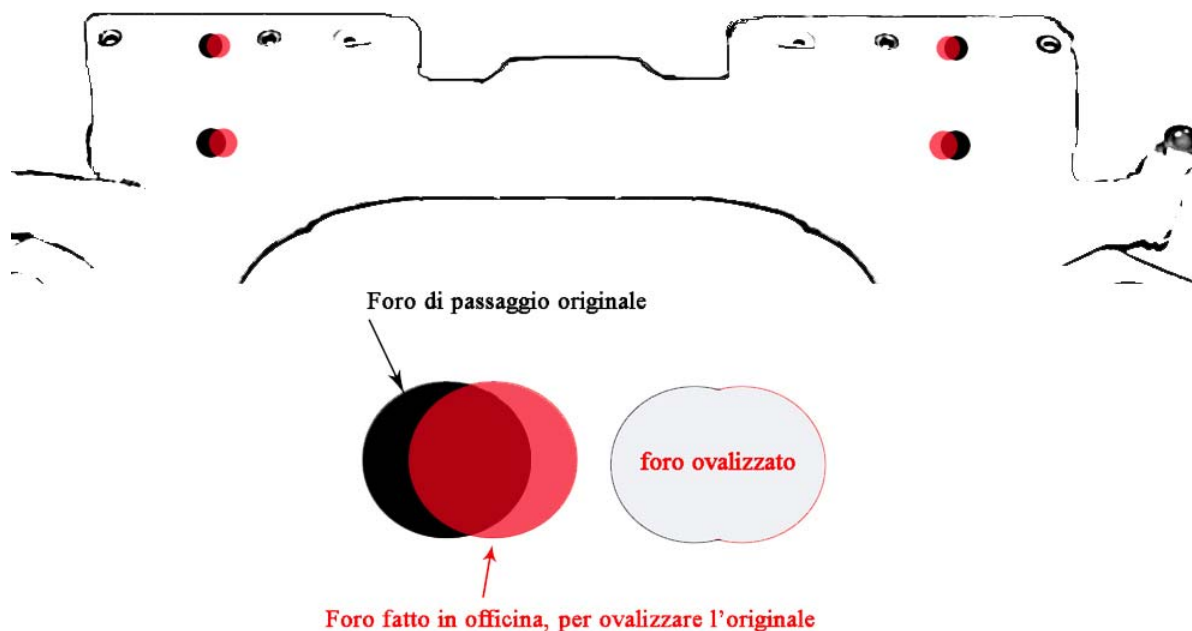
Figura 5 - Ovalizzazione dei fori originali

A questo punto è possibile, rimontare la barra stabilizzatrice originale bloccando i supporti un po' più verso l'interno, quel tanto che basta affinché siano a diretto contatto con i fine corsa, eliminando così definitivamente il dannoso “gioco”.

In fase di montaggio, quando le viti saranno quasi completamente avvitate, si avrà l'accortezza di picchiare con un martello sull'esterno del supporto, in modo da farlo aderire perfettamente ai fine corsa; una volta accertatisi che non vi sia più gioco, si potranno serrare del tutto le viti.

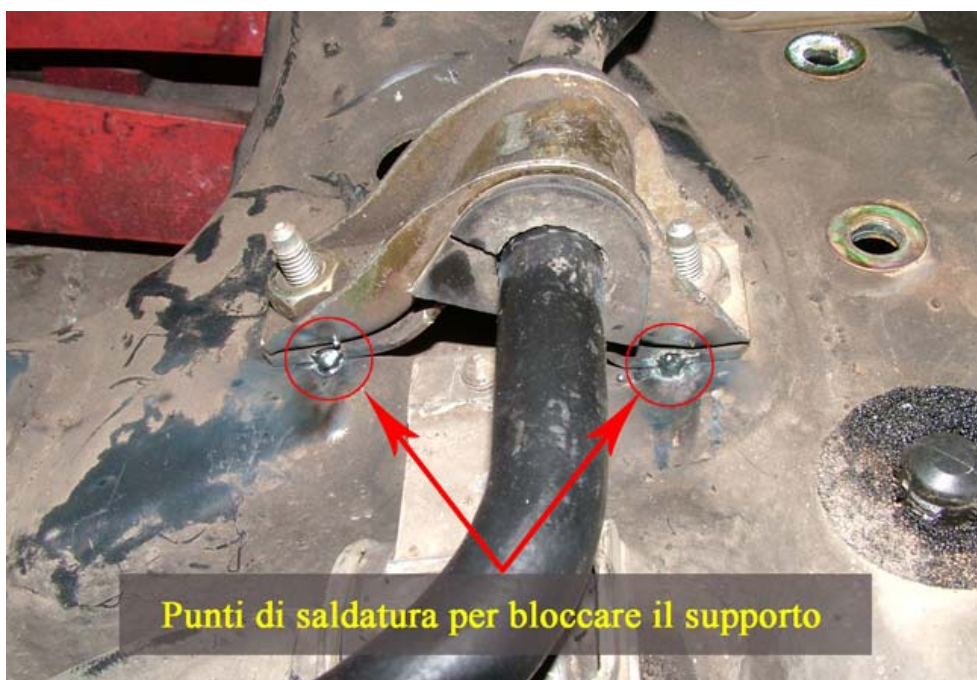
Foto 14 - Punti di saldatura sul lato esterno del supporto destro

Ad evitare che, col tempo, le viti possano allentarsi, facendo “slittare” i supporti nuovamente verso l'esterno, si possono dare due piccoli punti di saldatura sul lato esterno del supporto, così da bloccarlo sulla traversa (foto 14). Qualora fosse necessario rimuovere la barra, basterà un colpo di scalpello per togliere i punti (lavoro fattibile, dal passaruota, una volta tolta la ruota).

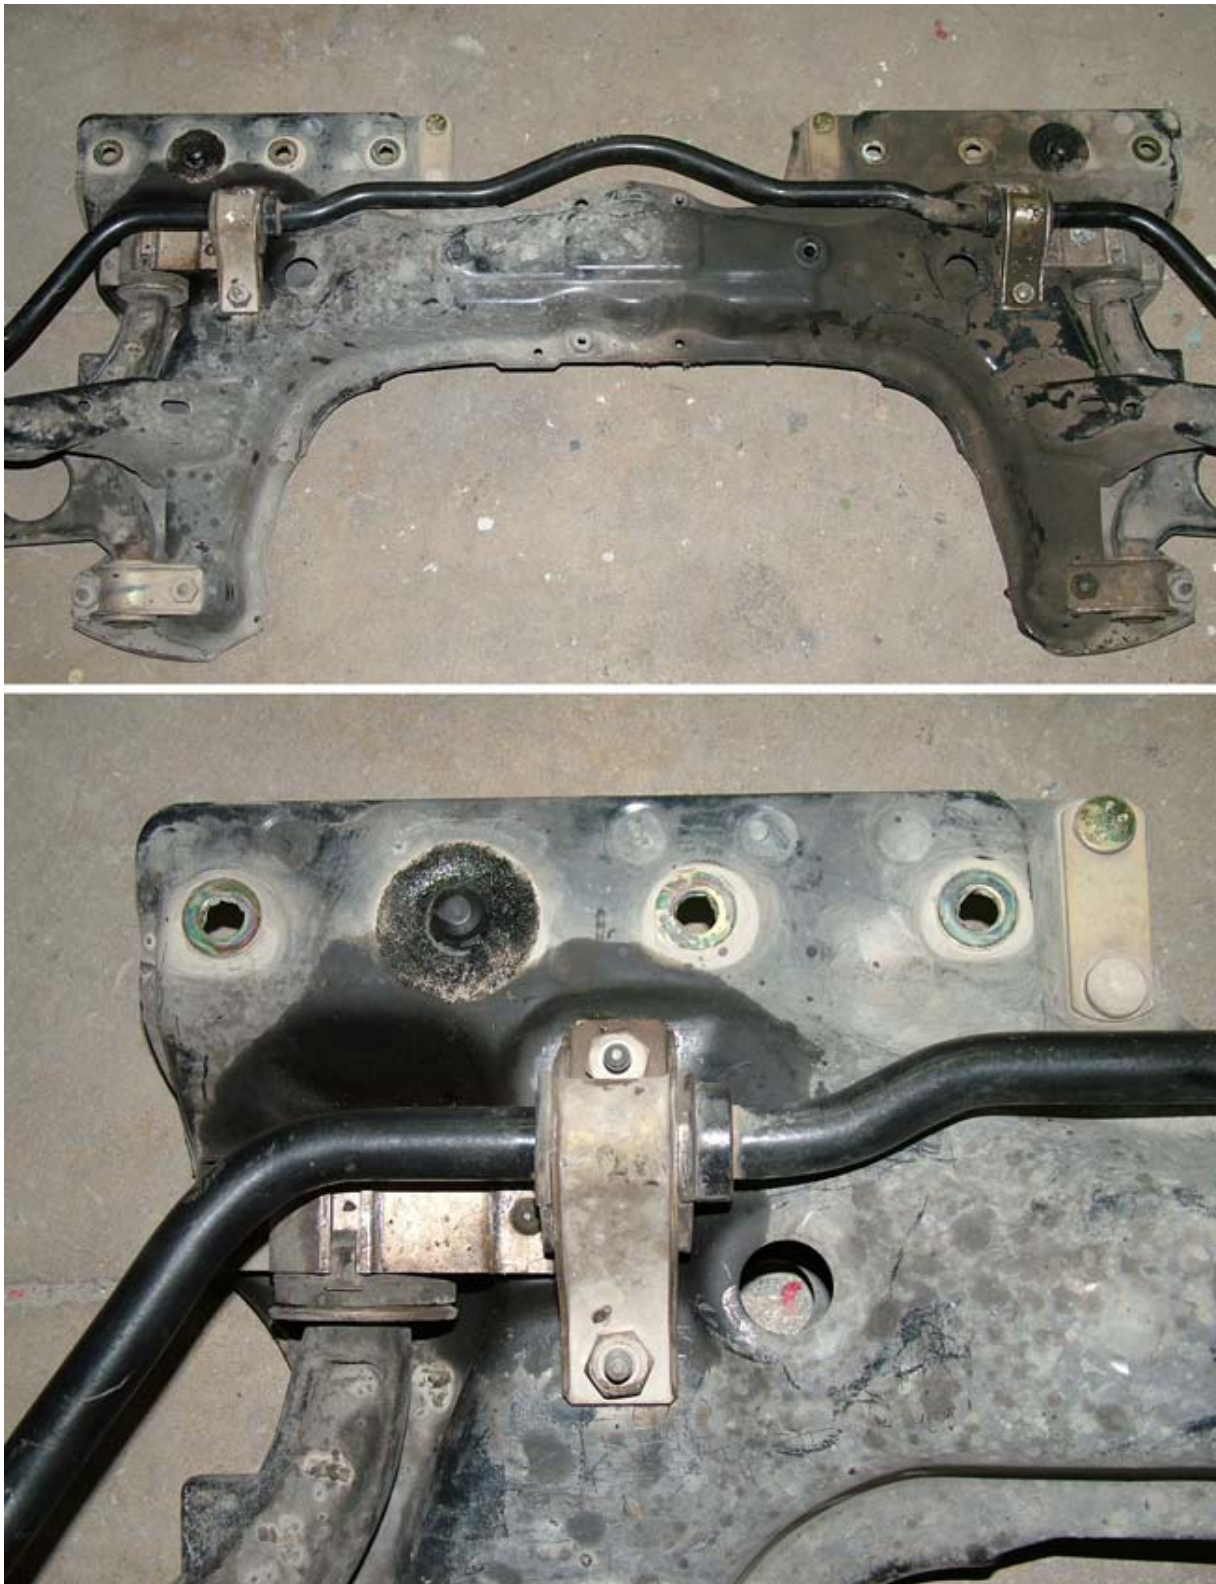
Foto 15 – Lavoro ultimato
