ATTENUARE LA SEGNALAZIONE GHIACCIO

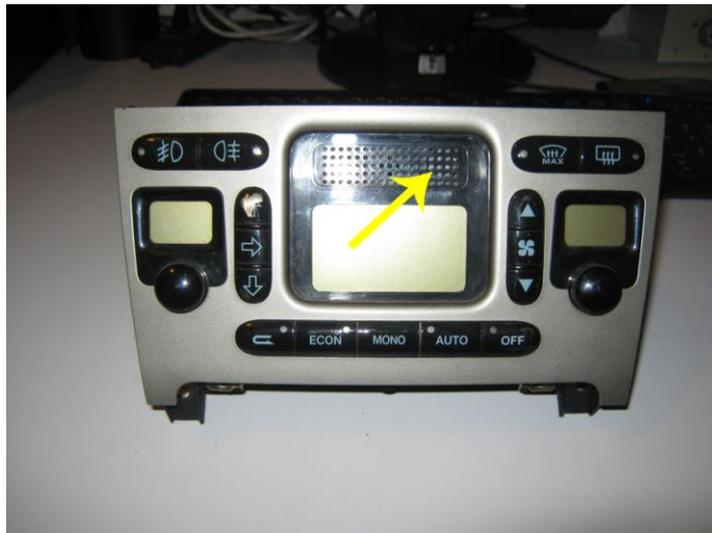
FOTO 1

Vediamo intanto dove si trova il cicalino : esattamente dietro quella griglietta forata sopra il display centrale , nel punto evidenziato dalla freccia gialla in foto 1

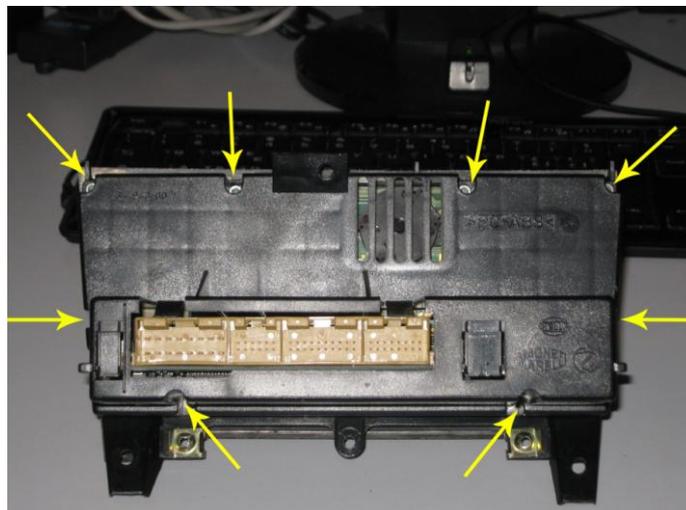
FOTO 2

Per prima cosa dobbiamo separare la parte frontale della centralina da quella posteriore , svitando le 8 viti a croce evidenziate dalle frecce gialle in foto 2 .

Per fare ciò vi occorre un cacciavite a croce piccolo .

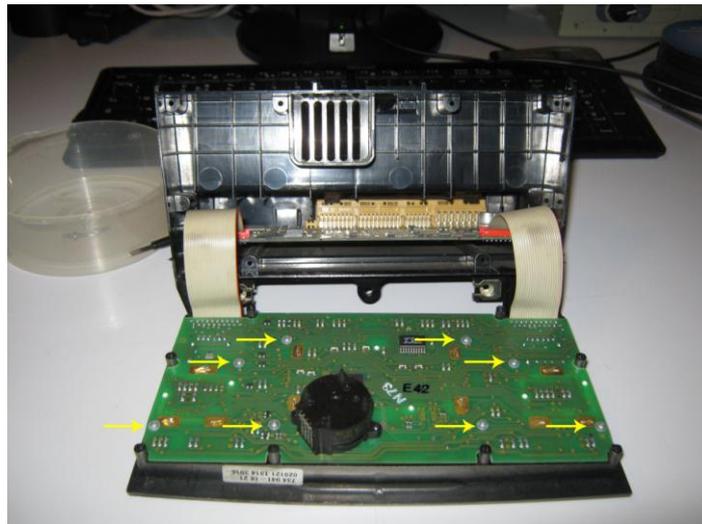
FOTO 3

Una volta rimosse le viti , aprite la centralina e vedrete che lo stampato del frontale è fissato con altre 8 viti a croce :
rimuovete anche queste (sempre evidenziate con le frecce gialle - foto 3) .

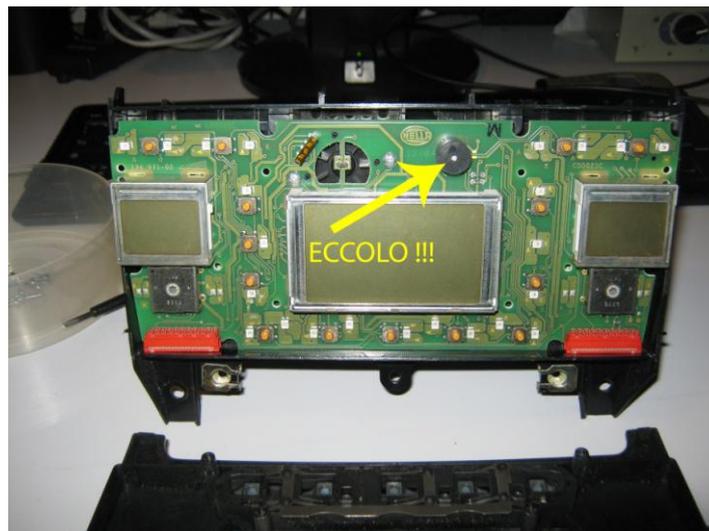
Una volta rimosse , potrete finalmente vedere il colpevole di tanto chiasso , evidenziato dalla freccia in foto 4 :

A questo punto ci sono varie possibilità :

- 1) con una goccia di colla o di nastro biadesivo , fissate sopra il cicalino un pezzetto di gommapiuma : in questo modo avrete solo una leggera attenuazione del segnale ;
- 2) Tappate con un pezzetto di nastro adesivo il foro sopra il cicalino : in questo modo avrete una maggiore attenuazione ;
- 3) Armatevi di saldatore e rimuovete fisicamente il cicalino : niente più rumori molesti , ma

Ci sarebbe poi una soluzione più "Tecnica" , ovvero aggiungere una trimmer per regolare il livello del segnale elettrico che pilota il cicalino : non ho avuto però modo di fare prove e non so nè se funzionerebbe e tanto meno se ne valga la pena.....
