CD INSERITO A ROVESCIO !

Dopo anni di esercizio il pick-up di lettura dell'unità CD del navigatore ha problemi a vedere il disco. Se è solo una questione di polvere è sufficiente pulire la lentina con un cotton-fioc. **Non usate i CD con i pennelli.** Data la forma del pick-up Panasonic RAE-0142Z usato nell'unità Siemens il pennello non può pulire la lente perché infossata rispetto alla ghiera metallica di protezione, anzi addirittura può solo peggiorare la situazione trascinando la polvere sulla stessa lente.

Le foto e la descrizione seguono il processo di smontaggio su una Lybra berlina, mentre sulla station-wagon la manovra di estrazione dell'unità CD è diversa; l'intervento all'interno dell'unità CD è, invece, identico.

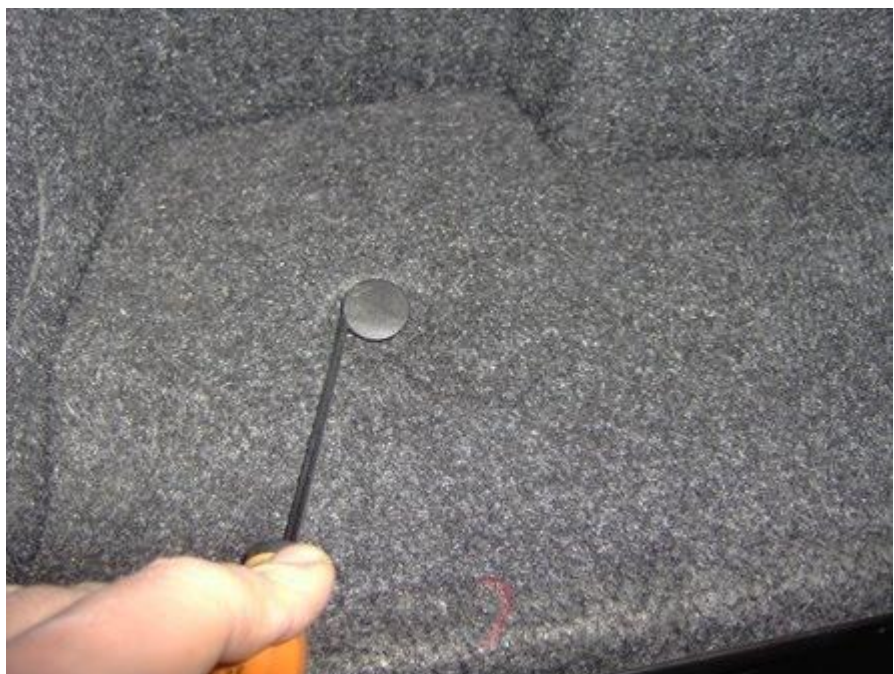
Estrarre la copertura in moquette sollevandola posteriormente per circa 5 cm e poi sfilandola lateralmente.

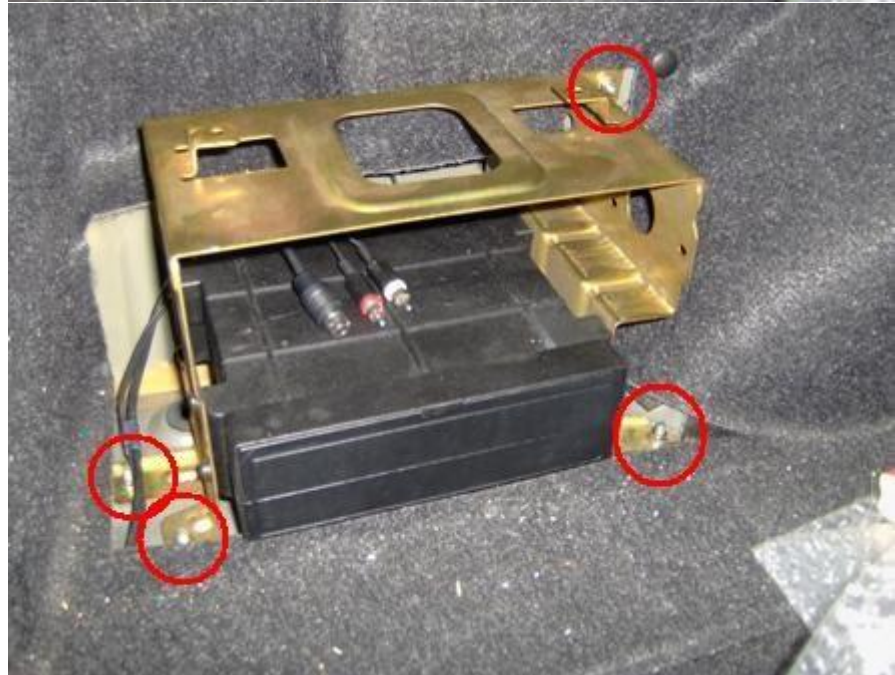
Per scollegare i cablaggi dell'unità navigatore occorre smontare il telaio di supporto. Nelle foto non è presente il caricatore CD Becker 2660. Con la chiave esagonale a tubo da 10 svitare i quattro dadi, tre posti alla base del telaio metallico e uno laterale. Muovere il telaio metallico e sfilarlo dai quattro perni a cui è agganciato. Effettuare movimenti delicati onde evitare che strattoni eccessivi possano causare rotture ai cablaggi posteriori.

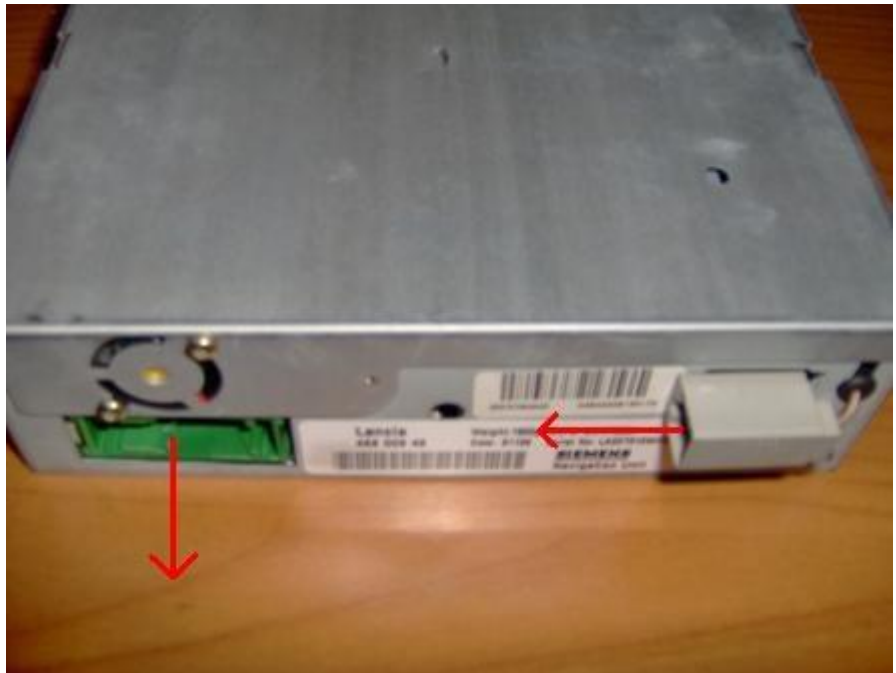
Lo spinotto dell'antenna GPS si sfilata premendo il pulsante di ritegno e bisogna farlo scorrere parallelamente al guscio dell'unità cartografica, mentre il connettore verde deve essere estratto perpendicolarmente.

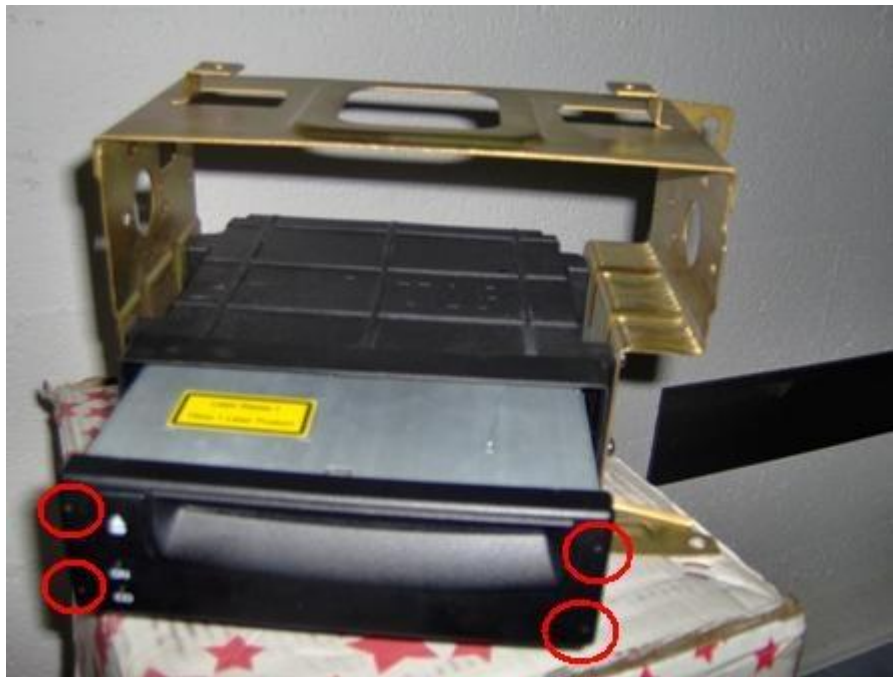
Per estrarre l'unità CD dal suo guscio ancorato al telaio occorrerebbe la prevista chiave a U ma si possono tranquillamente inserire quattro chiodi sottili di almeno 5cm di lunghezza nei quattro fori presenti ai quattro angoli (è una procedura adottata in quasi tutte le autoradio 1 din)

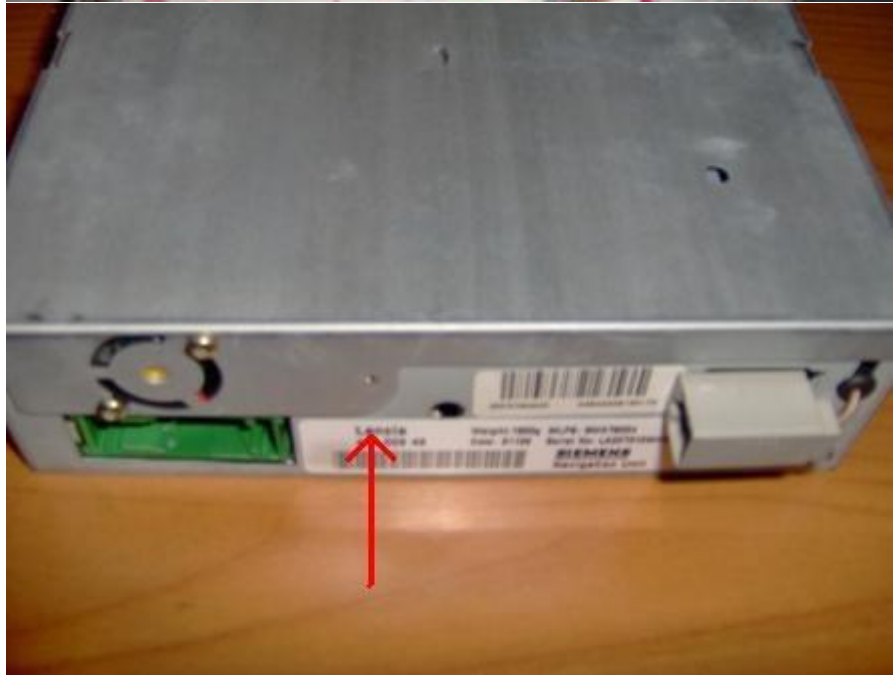
con la chiave torx10 svitare la vite centrale montata posteriormente, lasciare al loro posto le altre due visibili a sinistra che servono per reggere la ventolina di raffreddamento e che non è necessario smontare

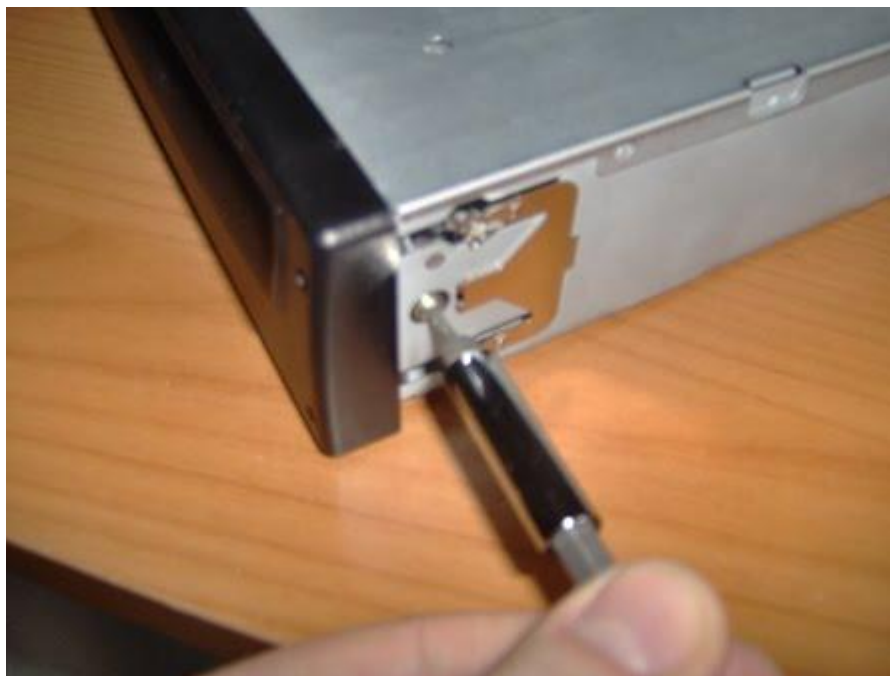
con la chiave torx10 smontare le due viti poste ai lati del lettore, che servono per trattenere il frontalino nero

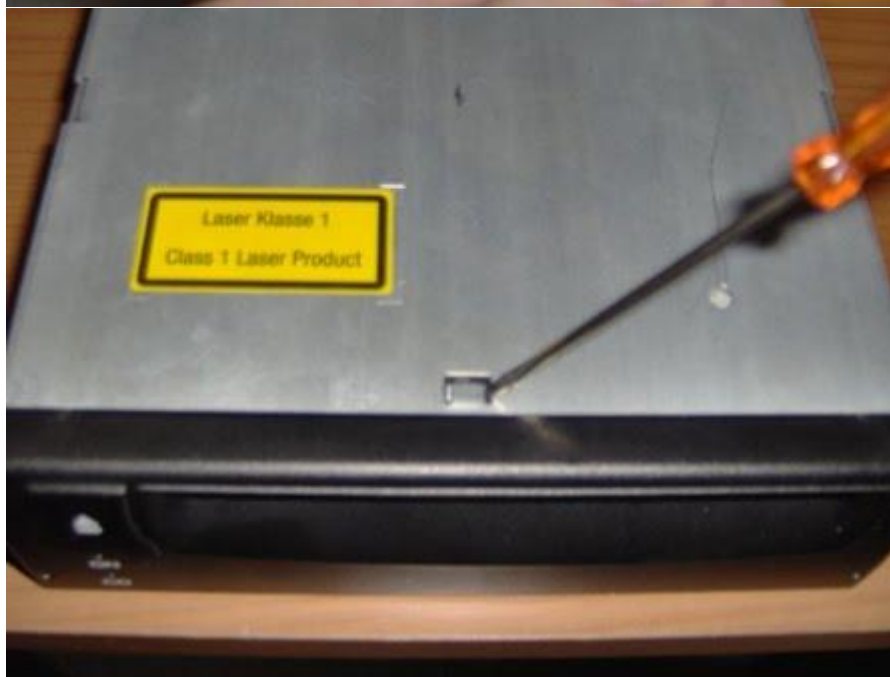
con il giravite piatto medio torcere le due lamelle piegate incastrate nelle asole di plastica del frontale

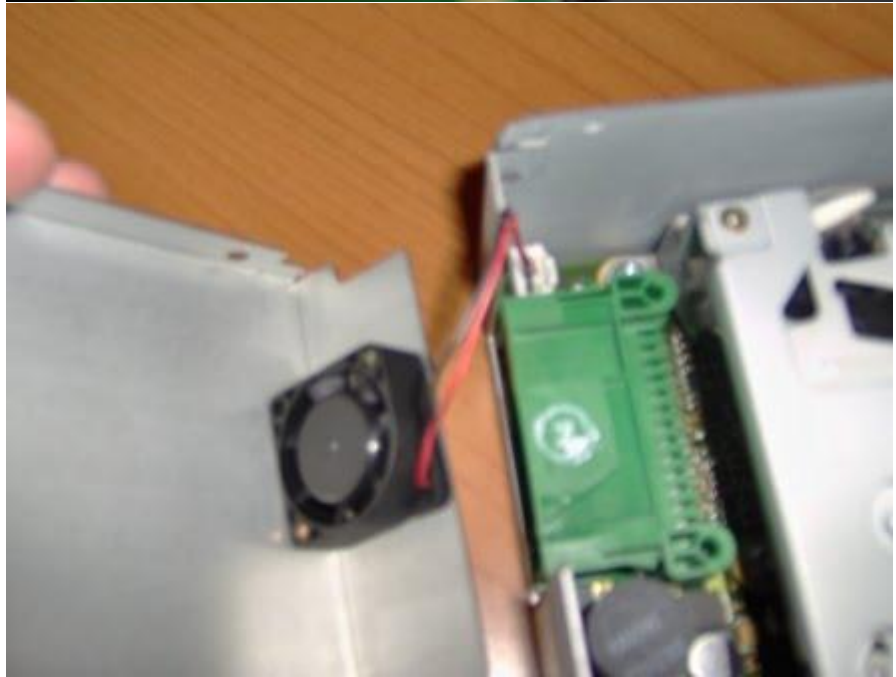
sollevare con delicatezza la parte superiore del guscio facendolo ribaltare verso il lato posteriore
scollegare lo spinotto bianco di alimentazione della ventola, c'è un gancio di ritegno, se non si riesce a scollegare manualmente provare a sganciarlo con la pinza

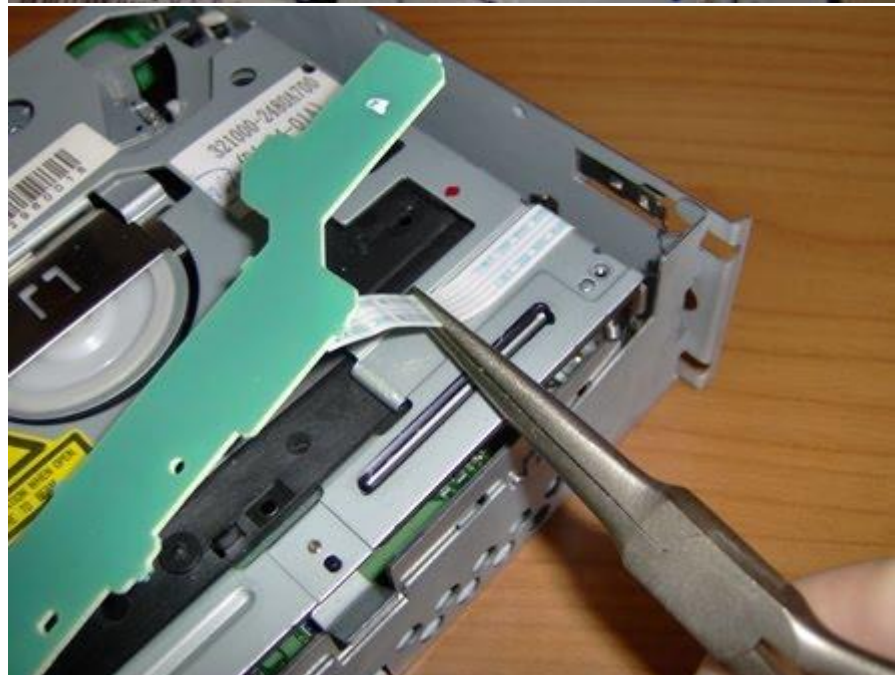
Tale basetta è trattenuta da quattro gancetti che devono essere piegati con leggera forza con l'ausilio del giravite piatto molto piccolo, due sono rivolti verso l'anteriore e gli altri due verso il posteriore. Nella foto a lato è mostrata la basetta sollevata ma non sono visibili i gancetti. Attenzione a sollevare di poco la basetta poiché il cablaggio, come scritto prima, è incollato alla meccanica.

Procedere con lenta e delicata manovra di scollamento della piattina iniziando dalla parte superiore per poi scendere lateralmente fino a liberare totalmente il coperchio.

Dopo aver scollato completamente la piattina il coperchio è libero e può essere estratto.

Prestare la massima attenzione alla basetta verde e al suo cablaggio che non devono mai essere sottoposti a stress fisico.

Evitare qualsiasi contatto con i sensori ottici presenti sulla parte inferiore della basetta verde.

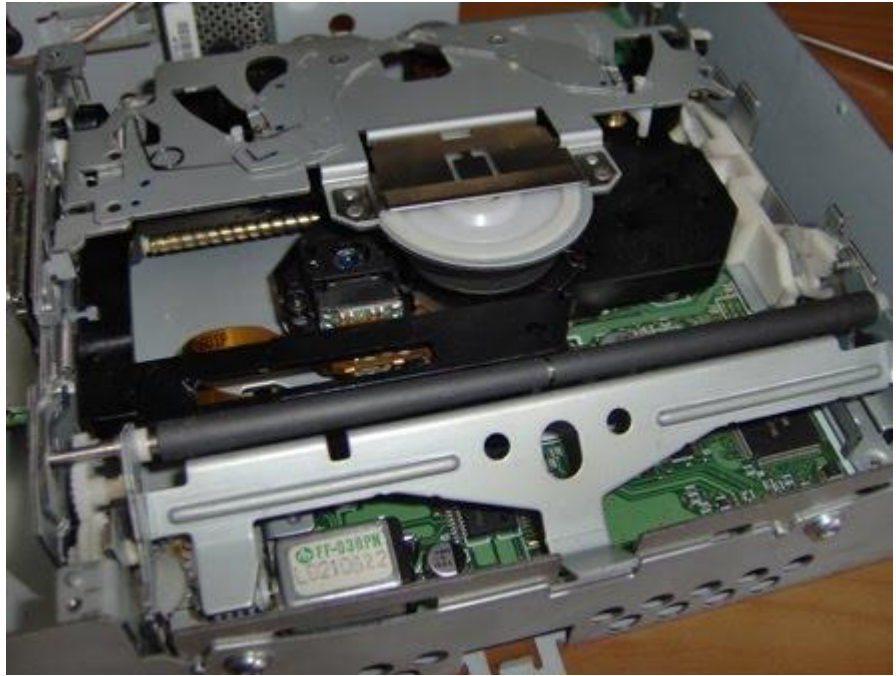
Alzare il gruppo meccanico di blocco del disco e sfilare manualmente il CD.
Adesso si può procedere all'estrazione del telaio interno.

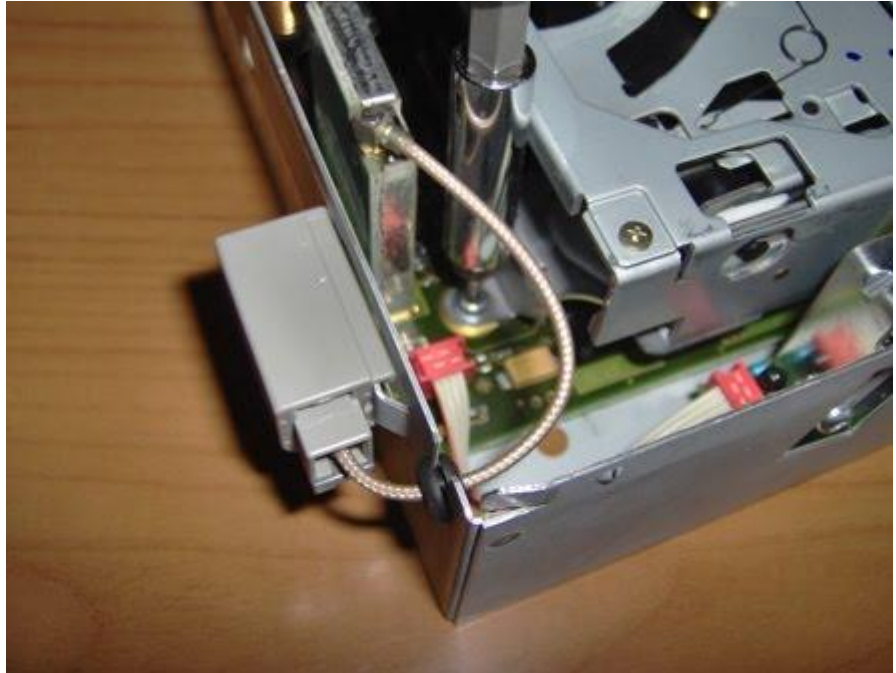
Svitare le due viti Torx-10 presenti sul lato posteriore che tengono uniti il telaio con la base.
Nella foto a destra si vede la vite presente in prossimità del connettore dell'antenna GPS; l'altra vite è adiacente al connettore 26 pin verde.

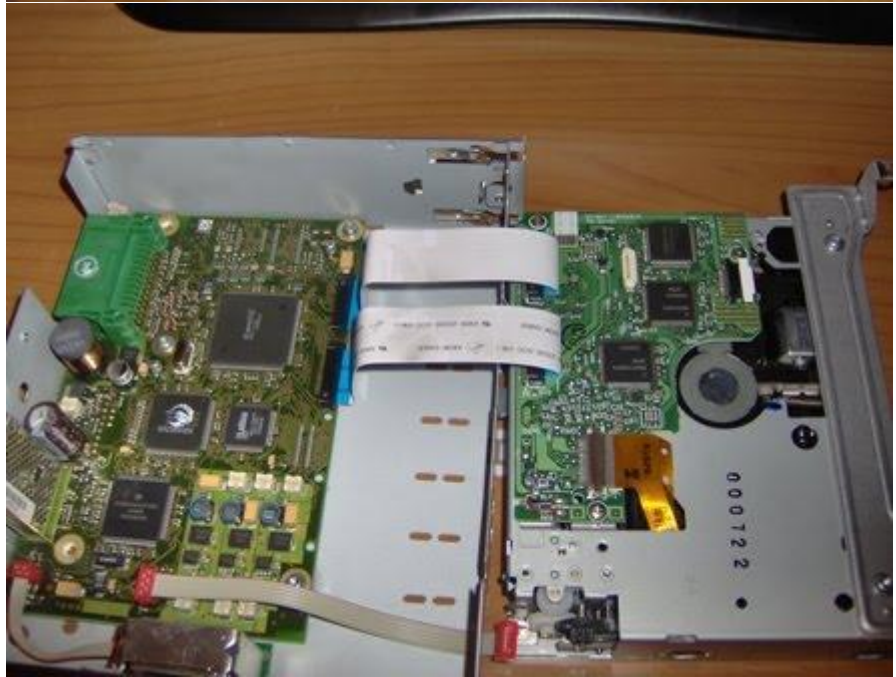
Dopo aver svitato le quattro viti il telaio non è più unito meccanicamente con la base e può essere ribaltato. Effettuare la manovra con delicatezza data la presenza di cablaggi tra i due elementi.

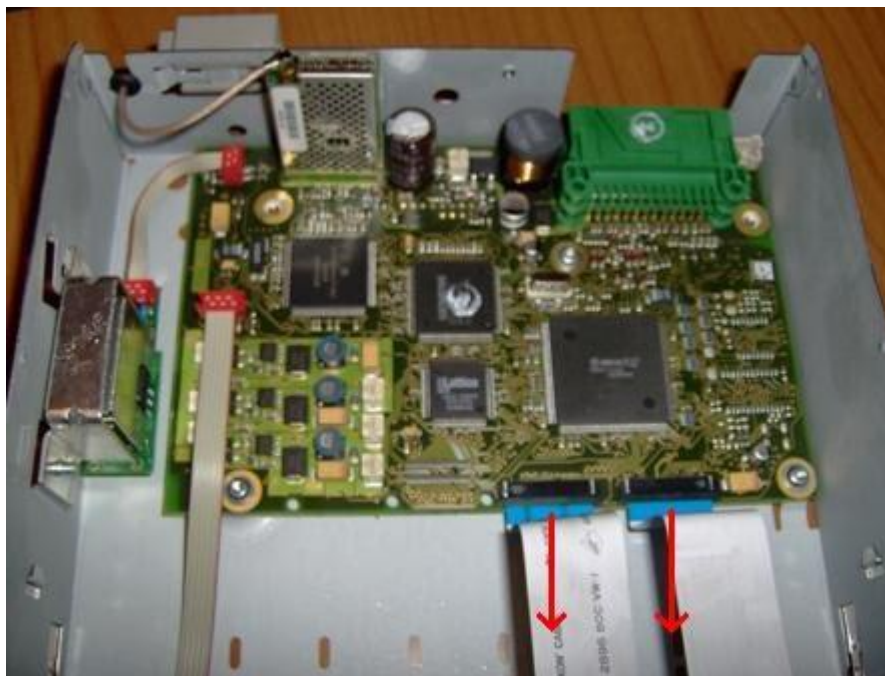
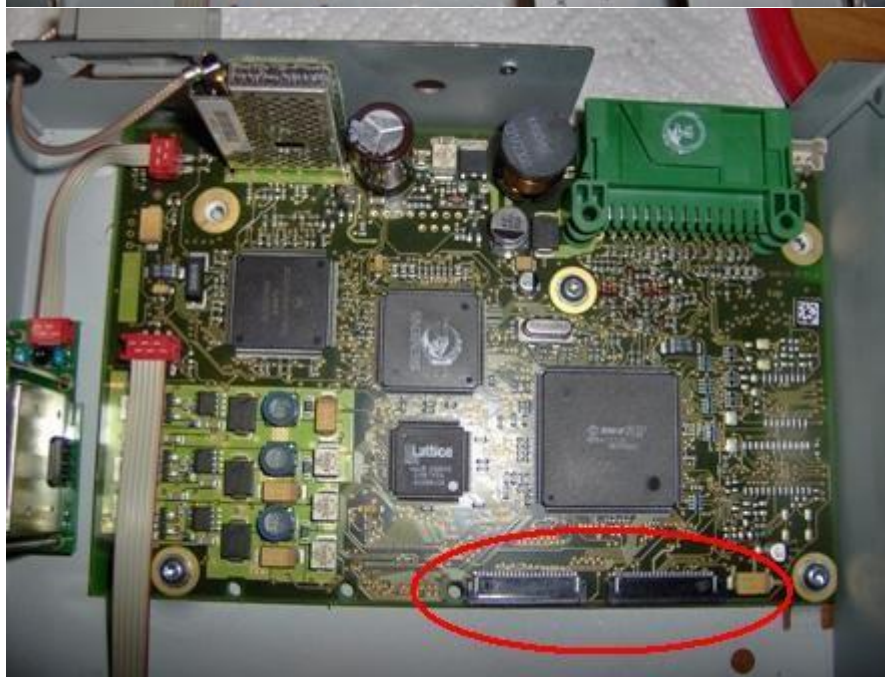
Estrarre le due piattine sfilandole perpendicolarmente senza fare movimenti tremolanti o ondulanti.

La loro rimozione renderà più agevole le successive manovre.

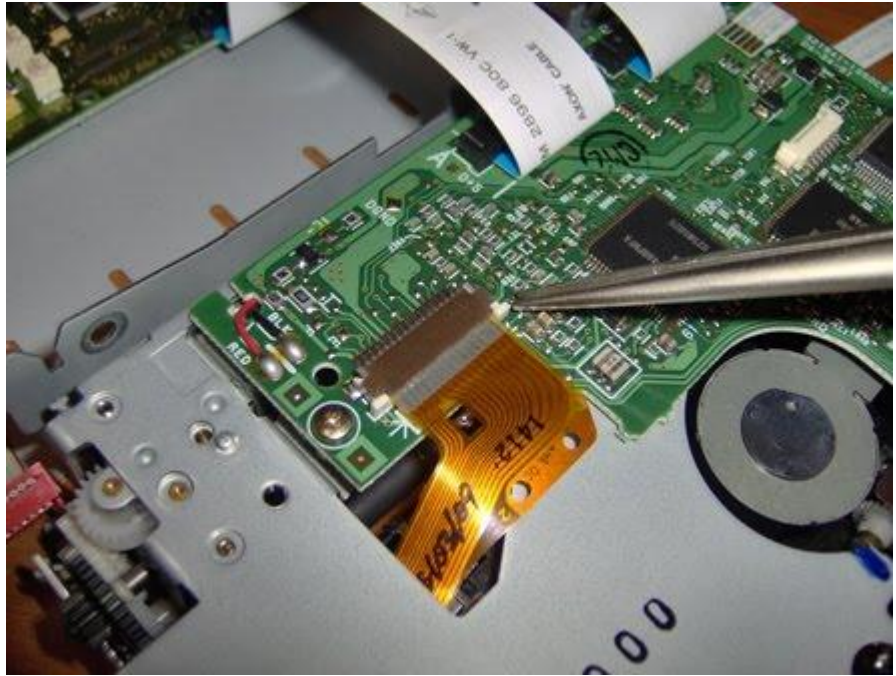
Allentare i due fermi laterali del connettore cablaggio ottica laser e sfilare il cablaggio perpendicolarmente senza tremori o movimenti ondulanti.

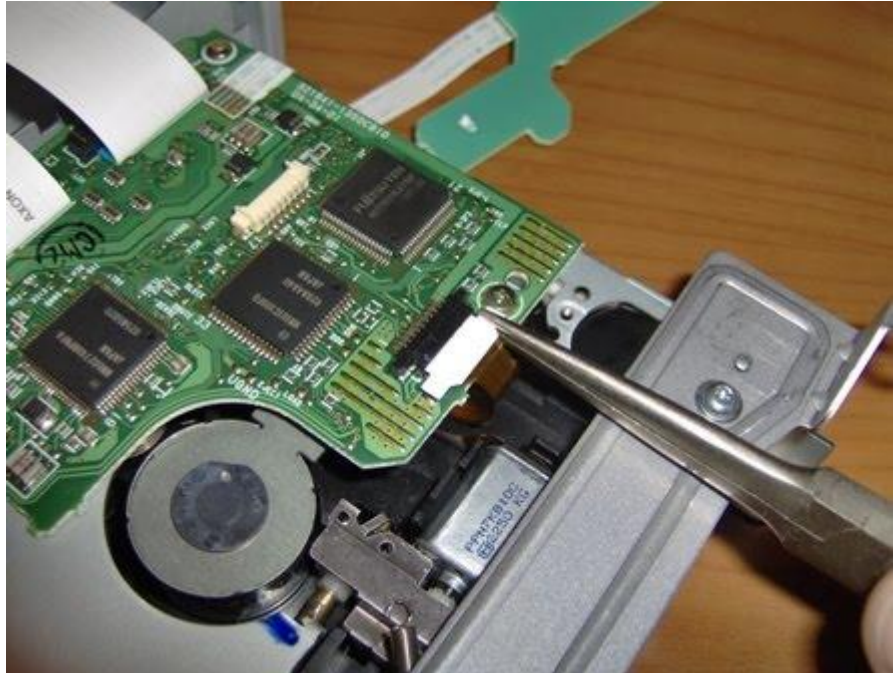
Sfilare il cablaggio dei motori dal suo connettore estraendolo perpendicolarmente senza tremori o movimenti ondulanti. Questo cablaggio deve essere afferrato da entrambi i lati e sfilato tirando contemporaneamente dai due punti di presa. Nella foto, per comodità visiva, mostro la presa da un solo lato.

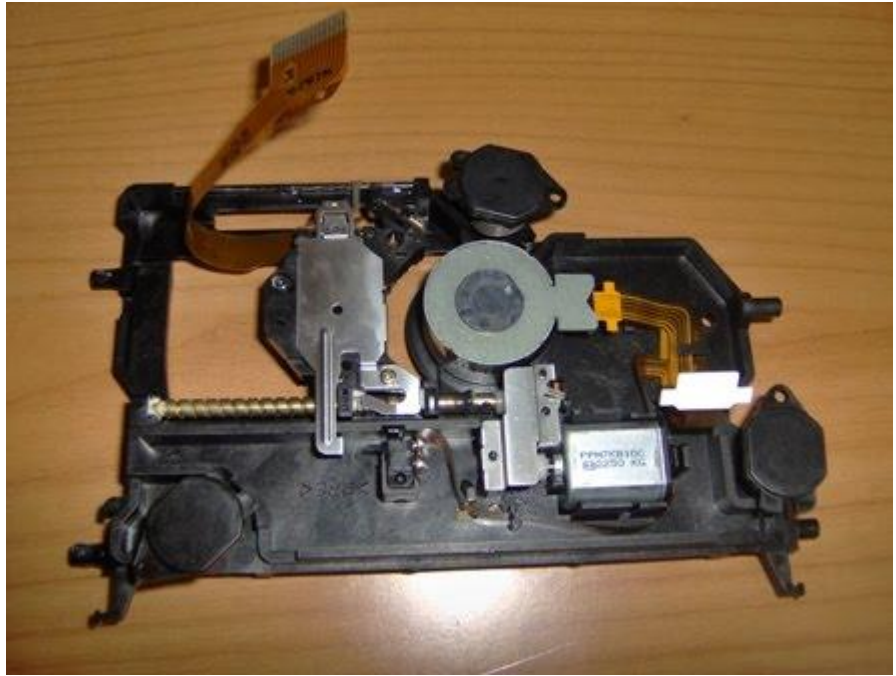
Estrarre il telaio in plastica nera sfilando i quattro perni laterali. Questo è il telaio di sostegno del gruppo ottico, visto da sotto, con il laser a sinistra (coperto da una placca metallica), il motore di rotazione del CD al centro e il motore di spostamento del laser in basso. Sono anche visibili i piedi dei tre ammortizzatori, uno sopra al centro e gli altri due in basso ai lati.

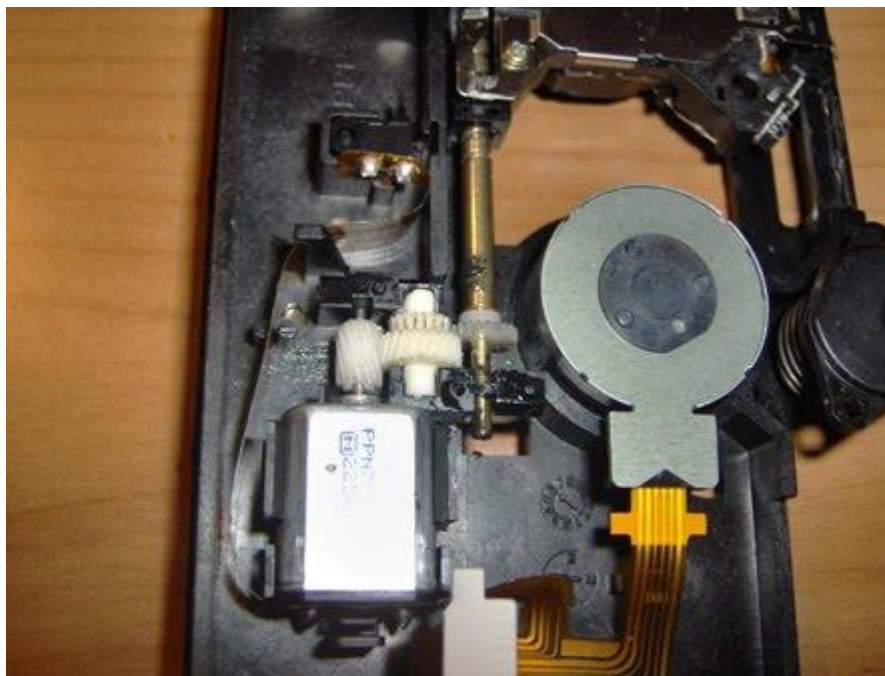
Sollevare la vite senza fine dal lato vicino alle ruote dentate e sfilarlo facendolo uscire dal foro dell'altro lato.

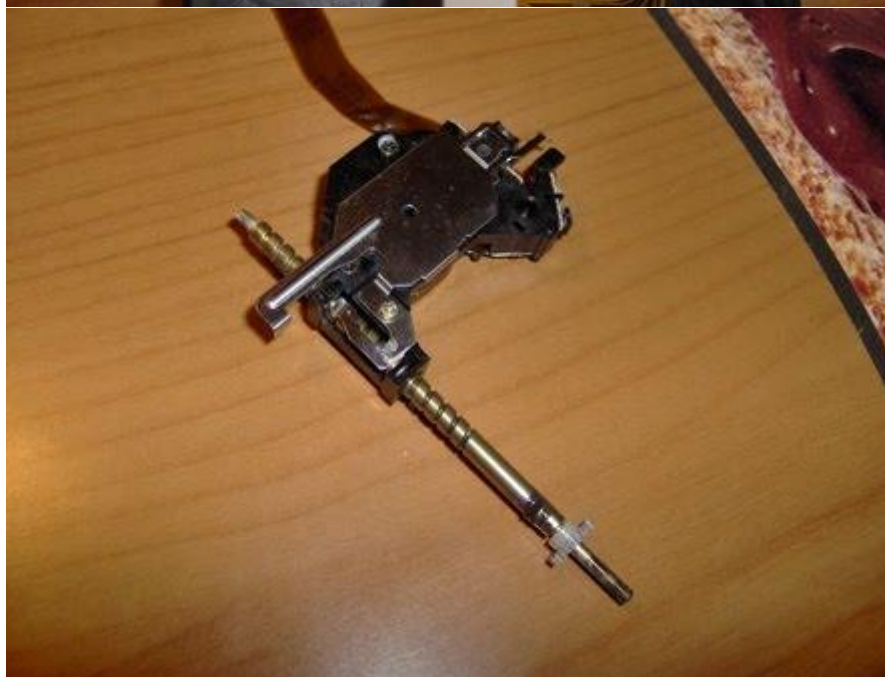
Sfilare la vite senza fine. Svitare la vite che unisce la basetta di metallo all'ottica Panasonic.
