Sostituzione cinghia distribuzione e pompa h2o-:....

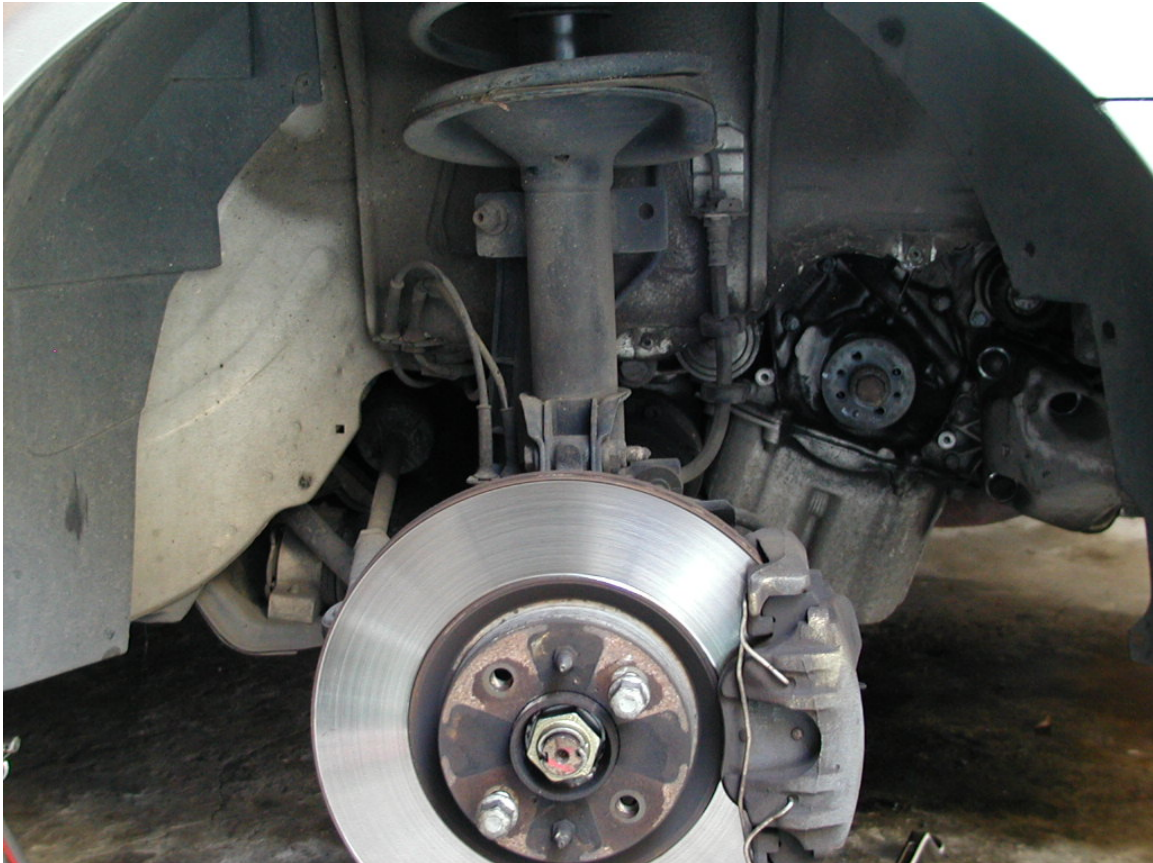
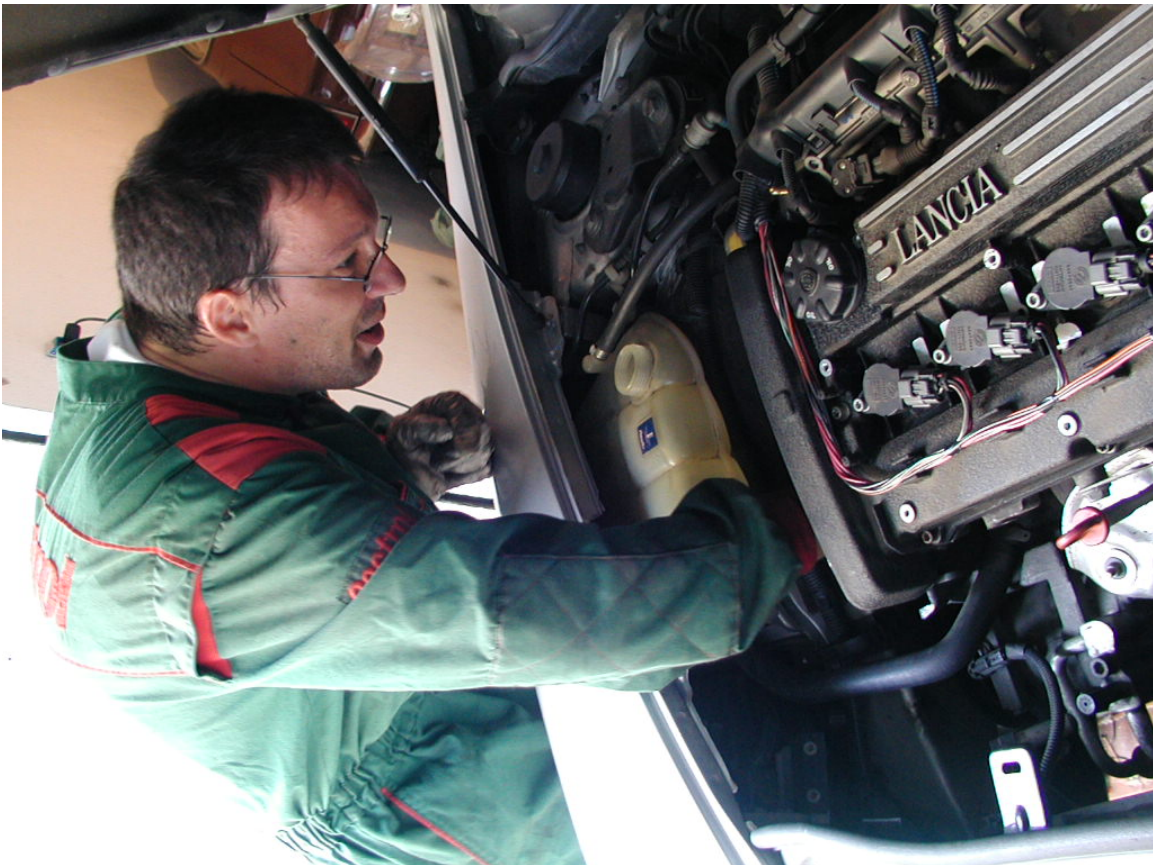
Primo lavoro, smontare la cinghia servizi e la puleggia albero motore, poi rimuovere tutti i carter, agendo per meta' all'interno del passaruota e per meta' all'interno del vano motore in uno spazio che definire angusto e' ottimistico.

I dadi sembrano intonsi, come ogni parte delle protezioni. Evidentemente nulla e' mai stato toccato e verosimilmente la vettura ha davvero i km indicati. A quel punto si parte dalla cinghia dei contralberi. Innanzitutto se ne verifica la fase, e qui inizia la parte divertente. La puleggia

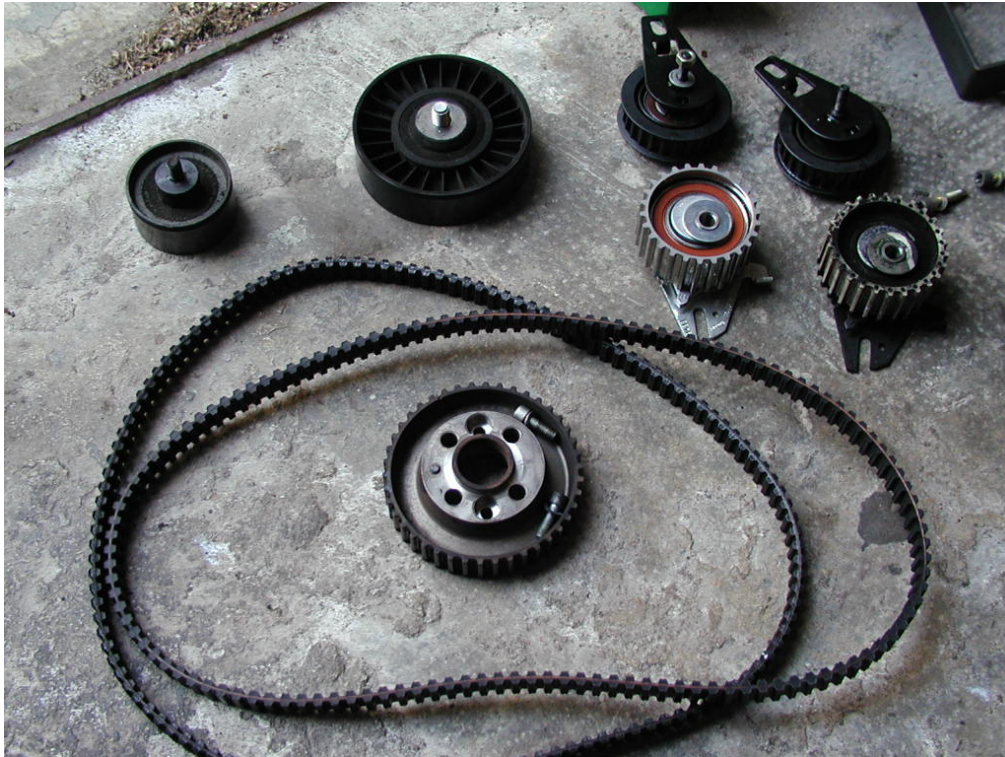
Fortunatamente la nuova cinghia era fornita di appositi segni da far collimare con le tacche presenti sulle pulegge. Facciamo i segni anche sulla vecchia prima di smontarla e toh!, scopriamo che un contralbero e' fuori fase di un dente. Appero', montano bene i motori a Pratola Serra!

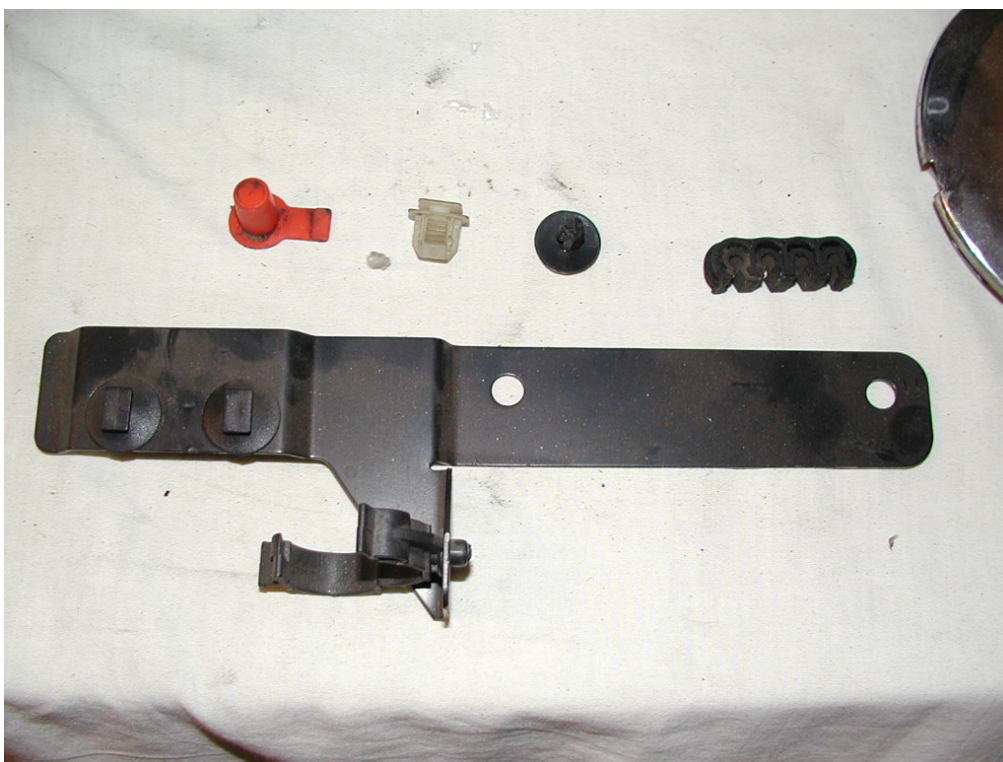
Ora ho rivestito il tutto con due strati di guaina a spirale, sperando che regga il calore. Nota a margine 3: allego foto dei pezzi in piu' che ho trovato vaganti nel vano motore: il piu' grande e' un supporto di metallo (circa 20 cm) della vaschetta del liquido servosterzo, che oltre ad essere al suo debito posto era anche, in copia, a sbatacchiare tra gli iniettori.
