Sostituzione Tubo Aspirazione Intercooler per Lybra 1.9JTD SW 115CV

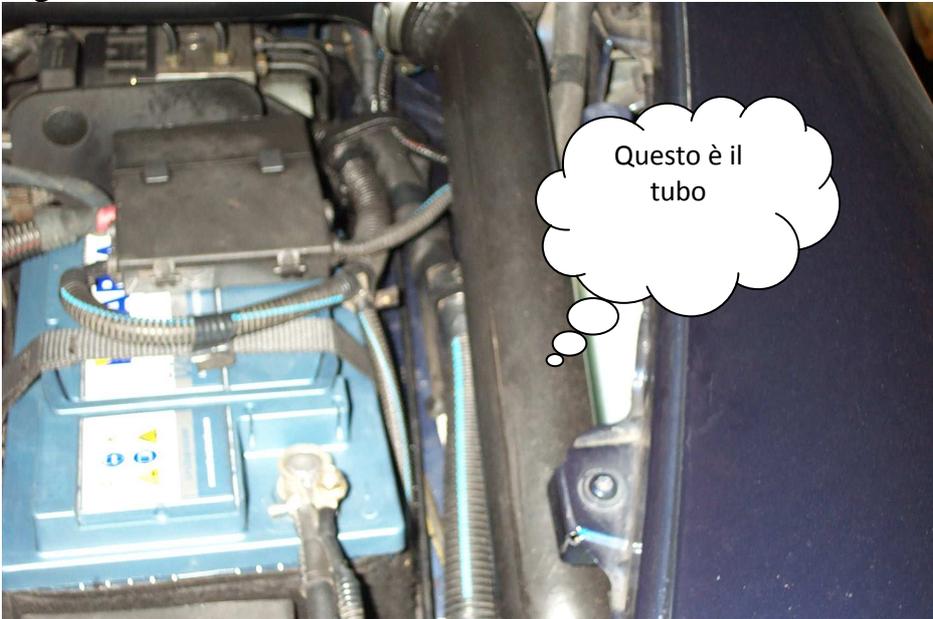
Fig.1

Questo è il tubo originale, mi sono accorto che aveva problemi dai continui trafilamento di olio motore.

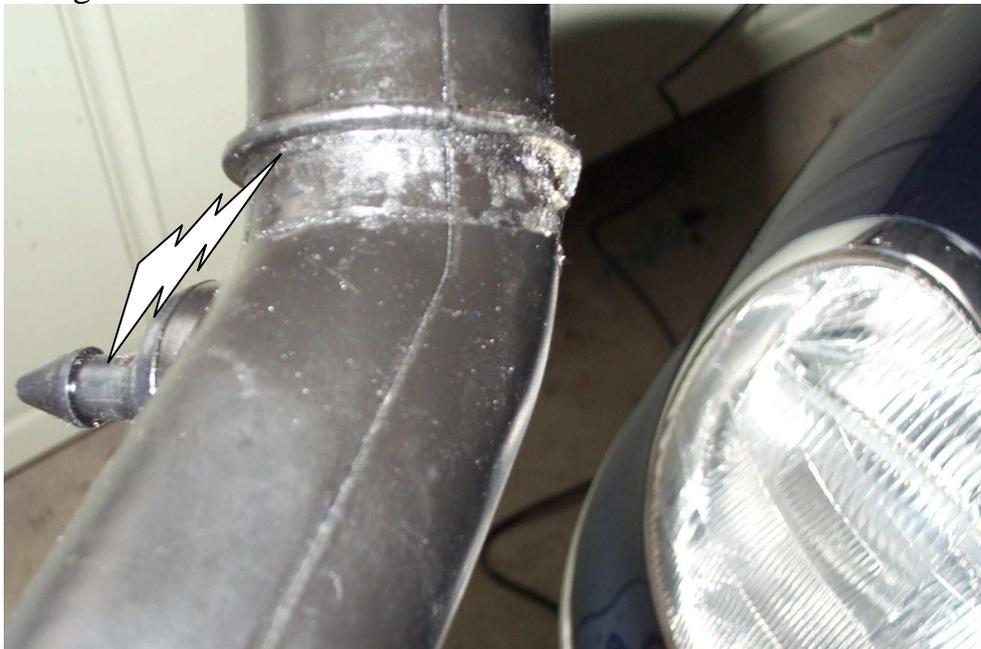
Fig.3

Ho scoperto una crepa sul tubo nei pressi della giuntura/saldatura. (Fig.3)
Ho tentato di ripararla con della colla a caldo e successivamente con del silicone, ma dopo poco tempo, ricominciava il trafilamento.

Non la si vede, ma la crepa sul tubo c'è....

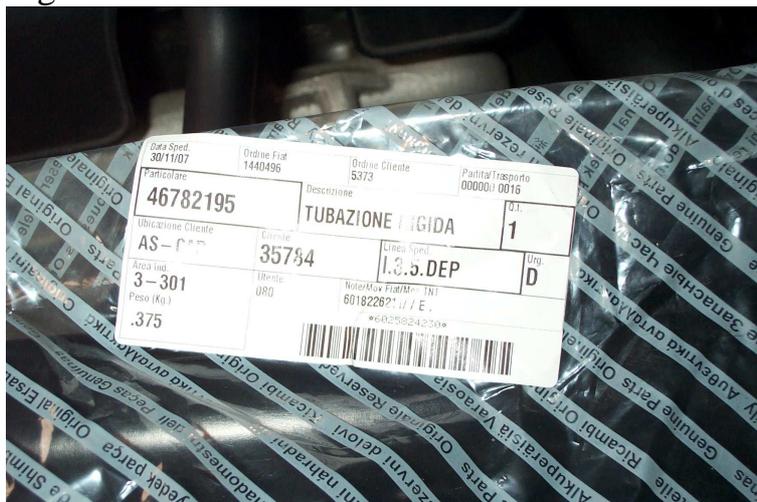
Fig.4

Ho acquistato il nuovo tubo originale e questo è il codice.

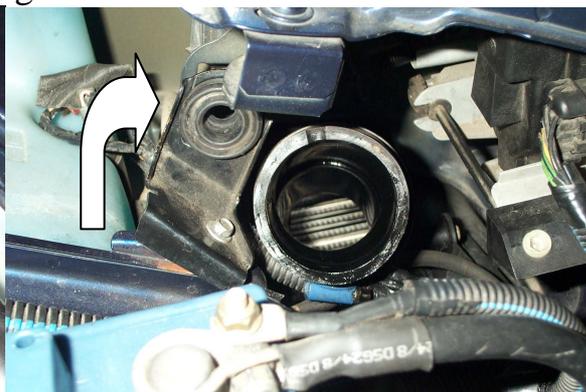
Notare i fissaggi con boccole in gomma che tengono fissato il tubo alla carrozzeria. Nella Fig.6 da notare la staffetta di fissaggio con la boccola in gomma. Questa staffa è fissata con una vite autofilettante attraverso un tassello in plastica molto debole. Nel tirare il tubo per sfilarlo dalla boccola in gomma, la staffa si deforma e la vite si strappa dal tassello.....

Ho smontato il vecchio tubo, ho rimosso le fascette originali sostituendole con delle fascette metalliche di tipo idraulico.

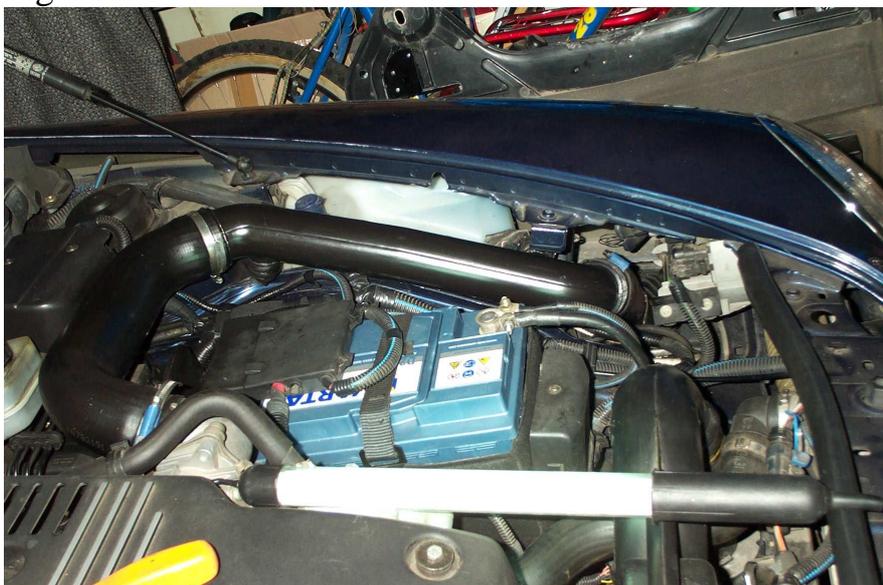
Fig.8

Ed ecco il lavoro ultimato.
