Barra di torsione su Lancia LYBRA : problemi e soluzioni

2 – RUMOROSITA' DOVUTA ALLA BARRA DI TORSIONE

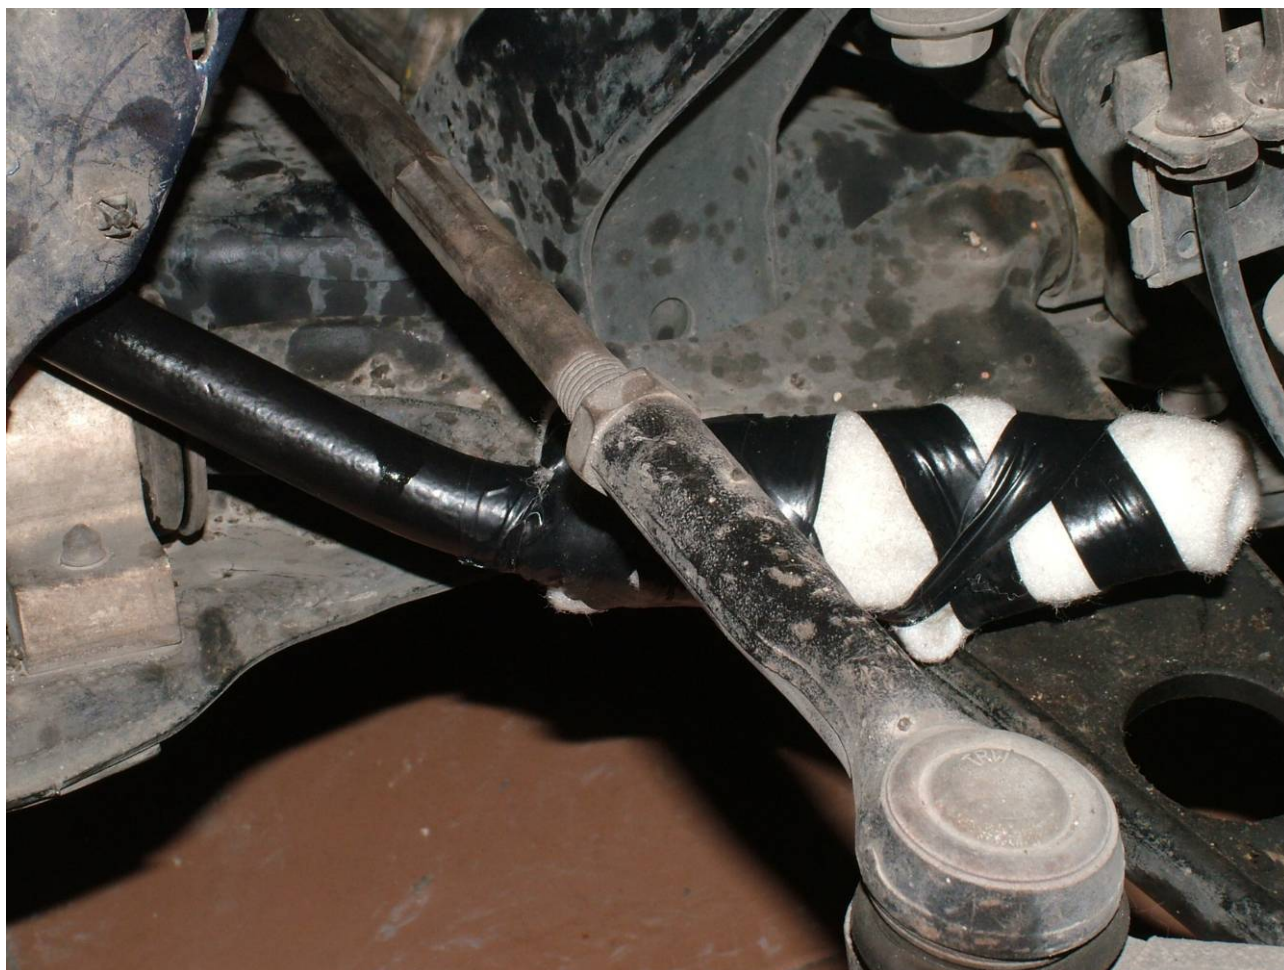
Foto 11

Altre cause possono provocare vari rumori all'anteriore, tra cui il "gioco" dei braccetti dello sterzo. Per cercare di isolare il problema e capire se veramente i rumori percepiti sono attribuibili alla barra di torsione è necessario fare in modo che la barra non lavori; per fare questo, debbono essere tolti i tiranti di collegamento. Così facendo, la barra è ancora trattenuta in posizione dai supporti, ma, non essendoci più il collegamento tra barra e sospensione (in ultima analisi è proprio quest'ultima che provoca il movimento della barra) è come se avessimo tolto la barra.

Per evitare rumori di sbattimento delle estremità libere della barra, conviene fasciarle con gommapiuma o un panno. Ricordiamo di eseguire la prova a velocità moderata e cercando di "prendere" tutte le asperità possibili del fondo stradale. Il rumore si sente bene quando il fondo che si percorre è un asfalto che non esalta i rumori di rotolamento delle ruote (che potrebbero nascondere il toc-toc).
