Cornetta Telefono per Privacy

La cornetta telefono per privacy (LineaAccessori 50900624 codice unificato ed identico per Alfa 147 e 166 – vecchio codice Lancia 5901330) è stata installata su una Lancia Lybra 1,9 jtd SW LX del 2004:

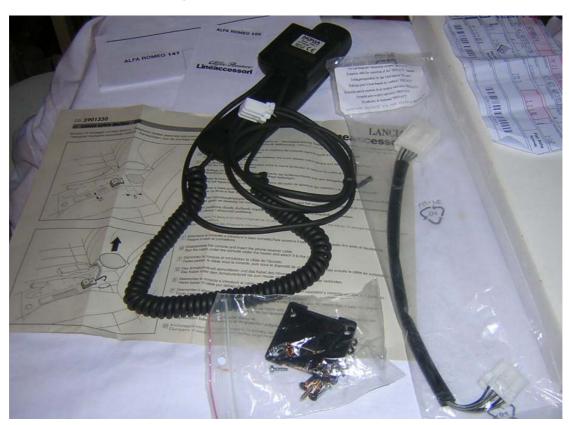
Il contenuto del kit è raffigurato nella foto sottostante:

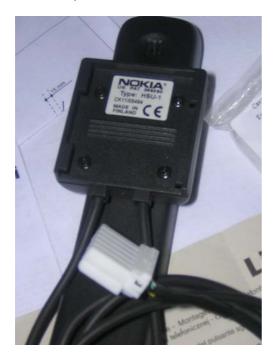
Come si può vedere dalla foto, la cornetta telefonica è una Nokia HSU-1:

Sicuramente si può utilizzare il microtelefono aggiuntivo Nokia HSU-1 venduto direttamente dalla Nokia come accessorio per i kit vivavoce

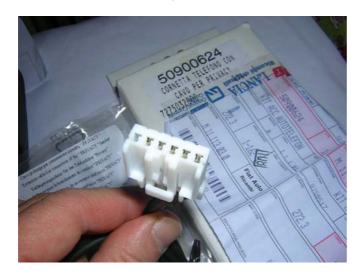
Per utilizzare quella Nokia originale bisogna sostituire il connettore RJ11 con il connettore Lancia raffigurato nella foto:

I colori sul connettore telefono per privacy sono da destra (vedi foto soprastante):

PIN Connettore	Colore cavo cornetta telefono
1	Nero
2	Giallo
3	Verde
4	Bianco
5	Grigio
6	-

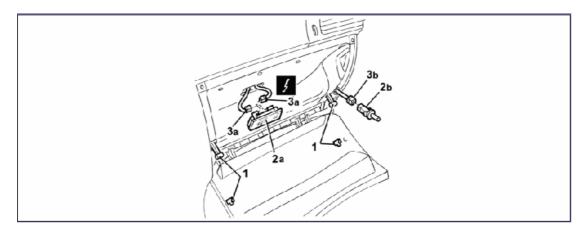
Per collegare il cavo della cornetta telefonica bisogna (vedi disegni seguenti):

- 1. Aprire lo sportello del cassetto plancia e scollegare i ritegni di fine corsa
- 2. Scalzare il portalampada (2a) / interruttore (2b).
- 3. Scollegare la connessione elettrica (3a), (3b).

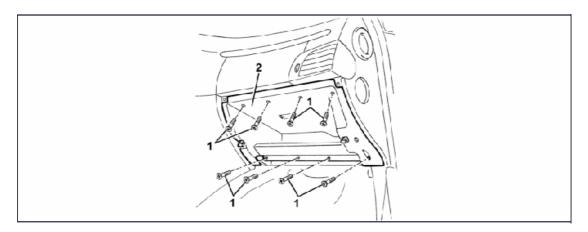
- 4. Svitare le viti di fissaggio del ripostiglio (1).5. Rimuovere il ripostiglio (2).

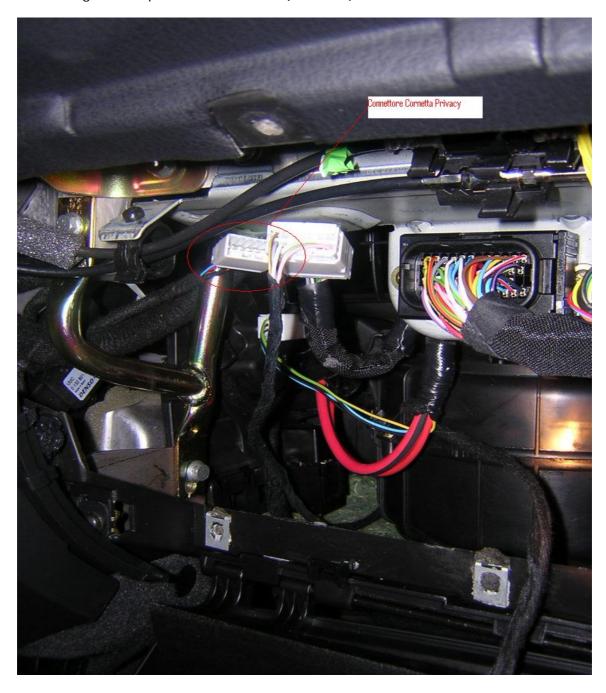
Rimosso il tutto il connettore (cerchiato in rosso) si trova fissato alla carrozzeria da un ritegno nella parte alta a sinistra (vedi foto):

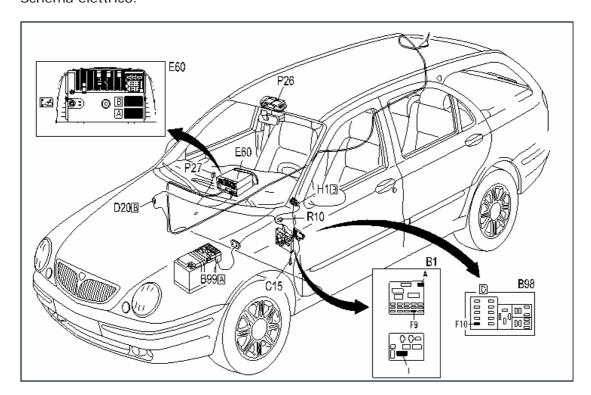
Schema elettrico:

Il ricevitore telefonico esterno si collega al connettore P27 che a sua volta è collegato al connettore B di E60, ai pin 8, 9, 10, 22.

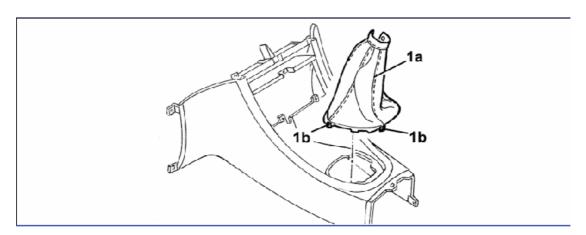
Per collegare il cavo della cornetta e far passare il cavo ho rimosso:

1. la cuffia della leva cambio:

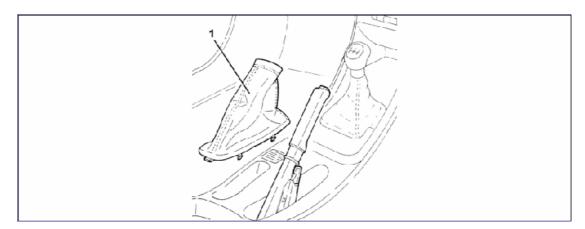
2. la protezione del comando freno a mano:

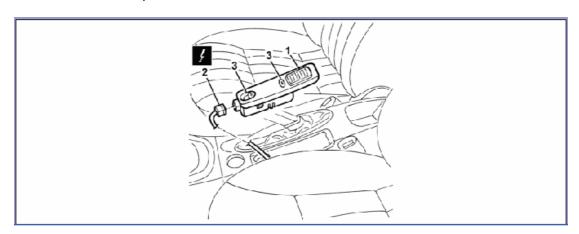
3. la mostrina portainterrruttori:

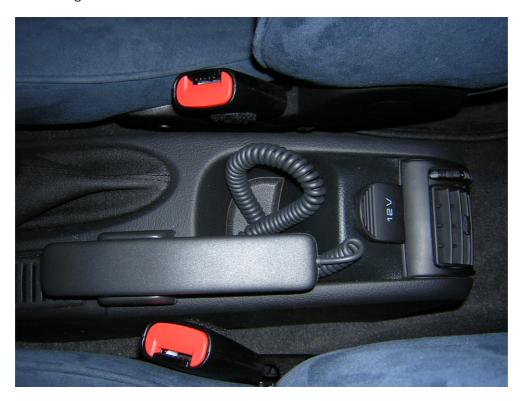
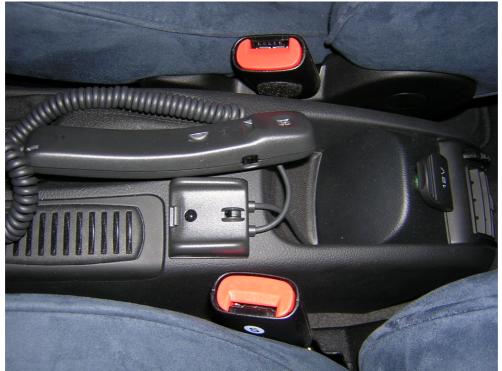
Qui di seguito il risultato finale:

Inoltre, come si vede dalle foto, ho installato la presa di corrente posteriore che nella versione 2004 è stata eliminata come quella del bagagliaio.
